## JOURNÉE DE SENSIBILISATION ENVERS LES PERSONNES VIVANT UN HANDICAP

### Évaluation de l'accessibilité de la Bibliothèque de Varennes

Évènement organisé par le Comité de femmes handicapées de Contact`L de Varennes, le 14 septembre 2015

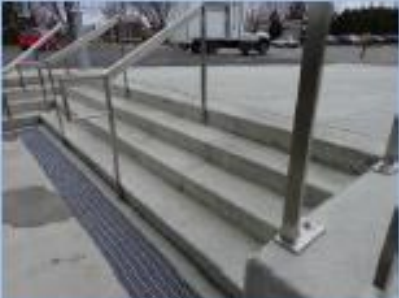
ÉLÉMENTS	PHOTO	PROBLÈMES RENCONTRÉS
ESCALIER MENANT À LA PORTE PRINCIPALE

<ul style="list-style-type: none"><li>• Matériau des marches n'est pas antidérapant.</li><li>• Les escaliers extérieurs sont pourvus de mains-courantes mais d'aucun garde-corps :<ul style="list-style-type: none"><li>○ Il y a possibilité de chute</li></ul></li></ul>

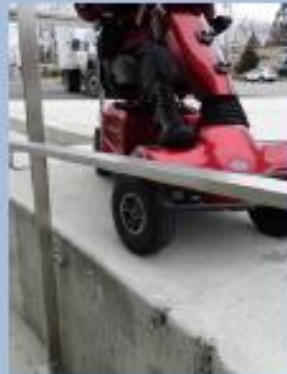
RAMPE D'ACCÈS  
EXTÉRIEURE

- La roue du quadriporteur peut facilement passer dans l'espace entre la rampe et le barreau horizontal.
  - L'espace entre le dessus de la rampe et le barreau horizontale est plus grand que 100 mm, grandeur maximum indiquée dans le CNB.
  - Ce barreau horizontale rend possible l'escalade.

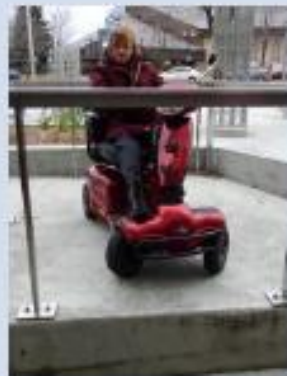
- Aucun garde-corps n'est installé autour de la rampe d'accès. Il y donc des risques importants de chute.
- La rampe d'accès n'est pas recouverte d'un toit ce qui protégerait les utilisateurs des intempéries.

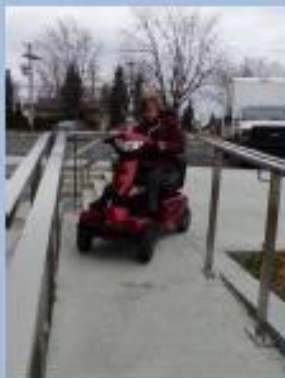
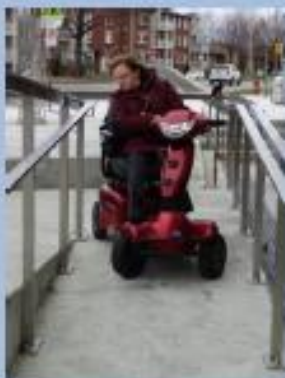
- La largeur libre entre les deux mains-courantes est sous le minimum requis de 870 mm ce qui rend les manœuvres en quadriporteur très difficiles : la largeur de la rampe est étroite rendant la conduite du quadriporteur moins facile.
- La surface de la rampe n'est pas antidérapante.

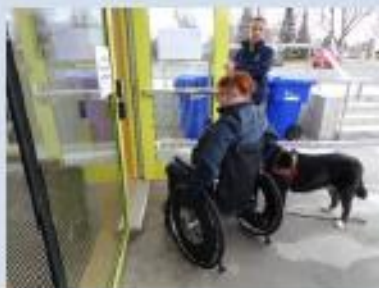
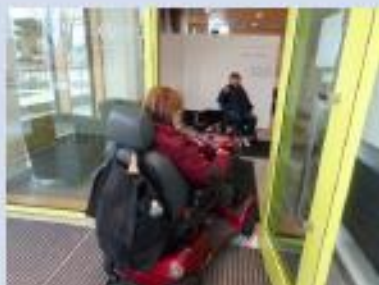
PORTE D'ENTRÉE/ PORTE  
DU VESTIBULE

- La largeur libre des portes, lorsqu'elles sont ouvertes, est limitée. Elle ne fait pas tout à fait les 800 mm requis.
- On doit presser fortement sur les mécanismes d'ouverture électrique des portes afin qu'ils fonctionnent. Le chien-guide n'a pas été capable de les actionner avec son museau.
- La durée d'ouverture des portes (environ 15 secondes pour la porte d'entrée et 8 secondes pour la porte dans le vestibule) laisse à peine le temps aux gens de passer : elles commencent à se fermer lorsqu'ils étaient encore dans l'embrasement de la porte.

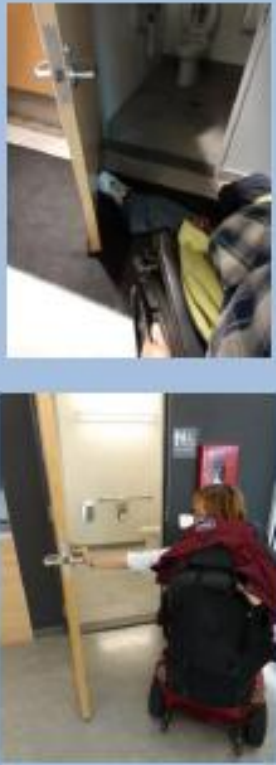
ÉLÉMENTS	PHOTO	PROBLÈMES RENCONTRÉS
<p>TOILETTE AU REZ-DE-CHAUSSÉE</p>

<ul style="list-style-type: none"> <li>• Il n'y a pas de mécanisme d'ouverture électrique pour la porte de la toilette. L'utilisateur doit donc ouvrir la porte, qui est très lourde, et la tenir par le pied afin d'entrer dans la chambre de toilette.</li> <li>• Il est à noter que la porte de toilette qui se trouve au 1<sup>er</sup> étage a les mêmes caractéristiques que celle du rez-de-chaussée.</li> </ul>

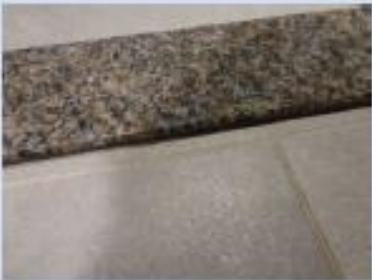
<ul style="list-style-type: none"> <li>• Le pas de la porte est d'une hauteur réglementaire de 13 mm. Toutefois, le rebord est accrochant pour les gens à mobilité réduite car il est trop carré.</li> </ul>

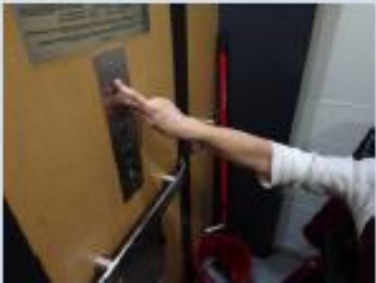
<ul style="list-style-type: none"> <li>• Tout au long de la montée, on doit garder le doigt sur le bouton de l'étage où on désire aller afin que l'appareil élévateur soit en marche.</li> </ul>

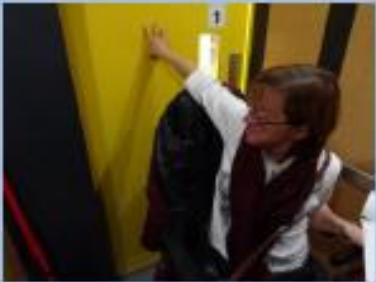
<ul style="list-style-type: none"> <li>• Lorsque l'utilisateur veut sortir, il doit reculer et pousser sur la porte pour l'ouvrir.</li> </ul>

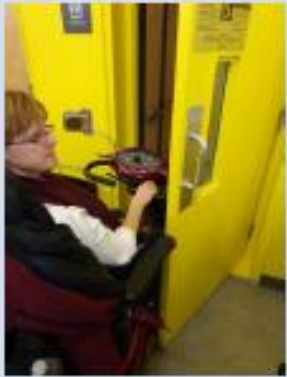
<ul style="list-style-type: none"> <li>• On voit ici l'utilisateur tenir la porte ouverte avec son quadriporteur afin de pouvoir entrer dans le monte-charge.</li> </ul>

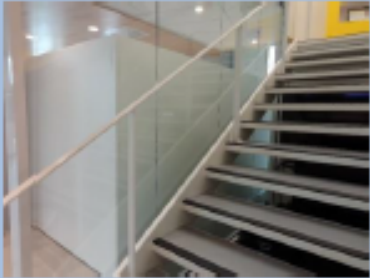
ÉLÉMENTS	PHOTO	PROBLÈMES RENCONTRÉS
ESCALIER INTÉRIEUR

<ul style="list-style-type: none"><li>• Aucun garde-corps n'est présent du côté de l'escalier qui donne sur un mur de verre. De plus, il existe un espace entre le mur de verre et l'escalier : l'utilisateur de l'escalier pourrait se retrouver coincer dans cet espace.</li><li>• Le bord des marches est couvert d'une surface anti-dérapante. Toutefois, le restant de la marche est couvert d'un matériau qui peut être glissant lorsque mouillé.</li><li>• Le bas et le haut des marches ne sont pas identifiés par des motifs distinctifs.</li><li>• Le palier en haut des marches n'est pas antidérapant.</li></ul>
